**Trafik Stockholm**

Dokumenttitel: Störningsrapporten 2017

Dokumentdatum: 2018-02-19

Ärendenummer: TRV 2018/13464

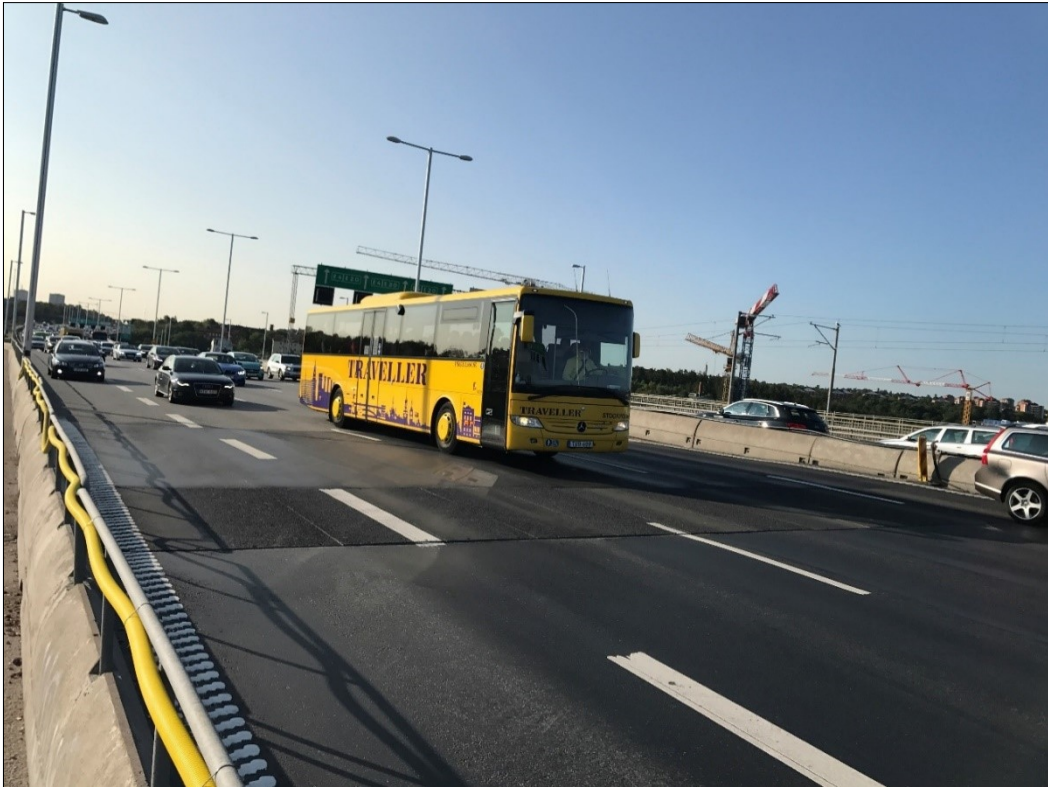
Figur 1: Körbrygga över broskarv. Fotograf: Thomas Emilsson, Trafikverket.

- Vägmärkena som skulle förvarna trafikanterna om körbryggorna var otydlig och/eller uppsatt alltför nära inpå guppen?
- Körbryggorna är kanske alltför branta, vilket gör att trafikanter bromsar in kraftigt före guppet?
- Med tanke på hur kritisk E4/E20 Essingeleden är i Stockholms trafiksystem borde det kanske ställas högre krav på entreprenören som utför arbetena. Exempelvis varnade väderprognosen inför den 31 augusti för stora regnmängder.

- Utformningen på körbryggorna som läggs över broskarvarna på E4/E20 Essingeleden har inte fungerat optimalt. Om liknande körbryggor ska användas vid vägarbeten i framtiden kanske de ska utformas annorlunda. En plan för hur trafiken ska hanteras om det blir problem liknande de som uppstod 2017 bör tas fram.

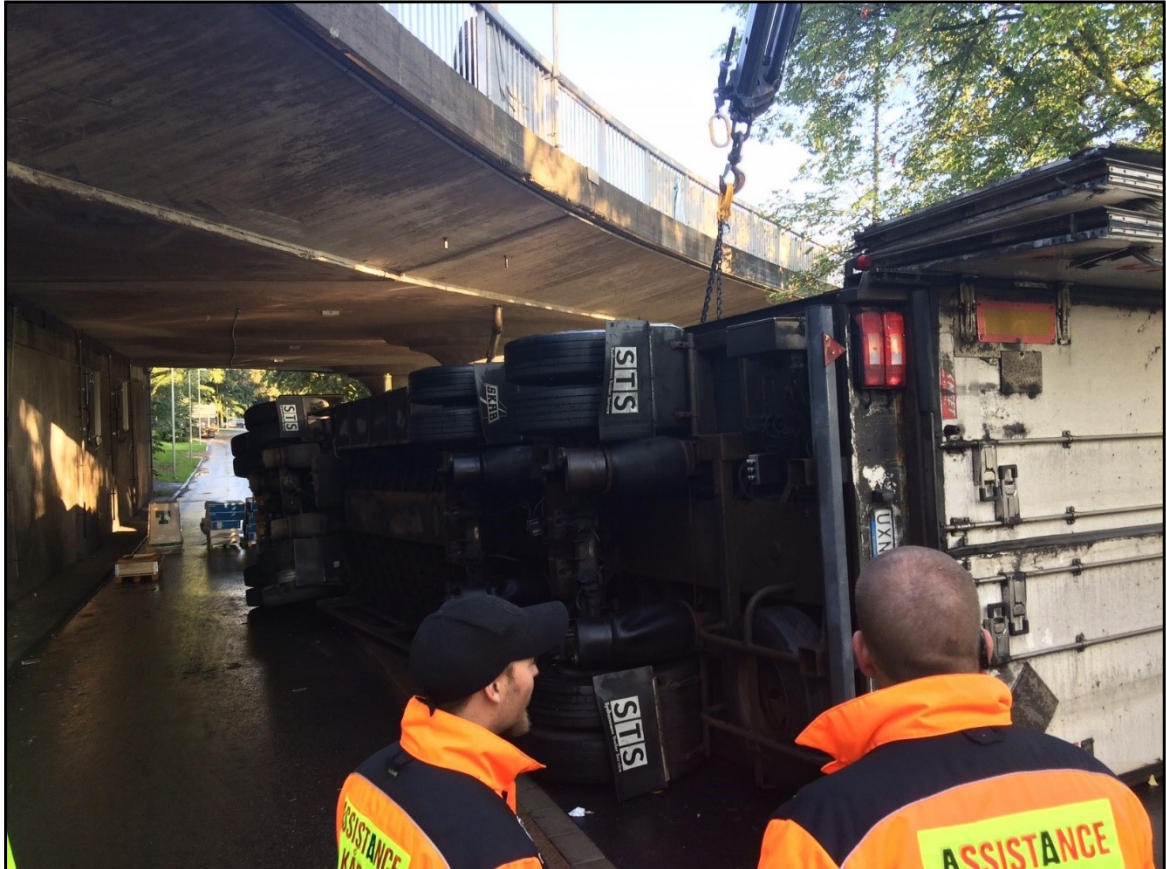
Natten mot den 21 september (kl. 00:11) körde en lastbil ned från Västerbron mot Gjørwellsgatan och fastnade under Lilla Västerbron. På morgonen uppstod omfattande kö på Västerbron. Busstrafiken drabbades hårt. Korsningen Hornsgatan/Långholmsgatan blev också svårframkomlig. Lastbilen bärgades först vid 14-tiden.

Figur 5: Bild på den välta lastbilen. Foto: John Bergquist, Stockholm stad.

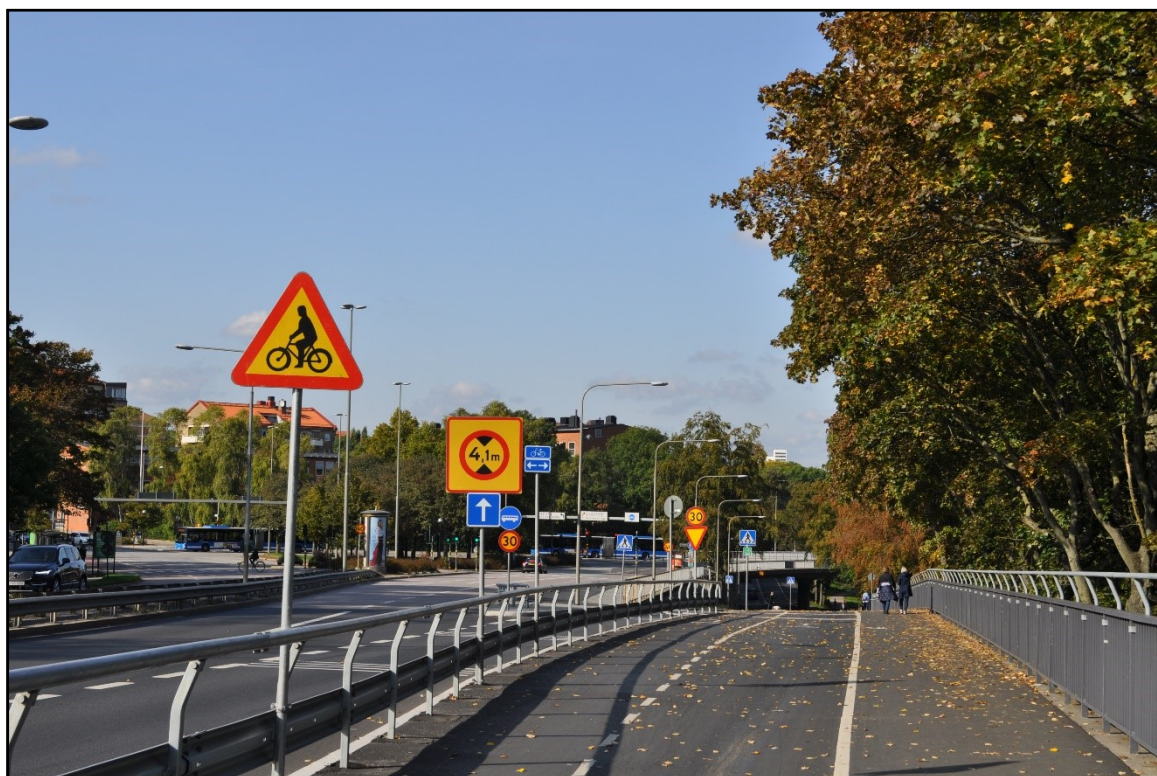
1. A16: varning för cyklister och mopedförare.
2. C17: begränsad fordonshöjd 4,1 meter, infälld i områdesmärke E20. Till detta en tilläggstavla T12, riktning.
3. F38: cykelled med tilläggstavla T11, utsträckning.
4. D10: påbjudet körfält/körbana för fordon i linjetrafik. På samma stolpe sitter C31: hastighetsbegränsning 30 km/h. Stolpen står till vänster om nedfarten mot Gjørwellsgatan.
5. C31: hastighetsbegränsning 30 km/h samt B1: väjningsplikt på en stolpe på avfarten.
6. B3: övergångsställe finns på båda sidor på avfarten. Upprepas 50 meter längre fram vid ett annat övergångsställe.
7. C17: begränsad fordonshöjd 4,1 meter, sitter på bron som fordonen ska åka under.

Figur 6: Vägmärken vid Västerbronedfarten. Foto: Beatrice Gustafsson, Trafik Stockholm.

- Ett av vägmärkena som informerar om att maxhöjden är 4,1 meter har en tilläggstavla som pekar rakt fram trots att maxhöjden avser avfarten till höger.

- Behövs vägmärket som informerar om cykelleden och dess utbredning? Märket sitter strax efter märke som varnar för cyklisterna och är kanske överflödigt?

- Olyckan på Västerbron indikerar att vägvisning och vägmärken måste ses över så att viktig information inte missas eller misstolkas.
- Trafikledare på Trafik Stockholm måste lättare kunna få kontakt med Stockholms stads driftentreprenörer för att minimera tiden innan åtgärder kan påbörjas. De Åtgärdsplaner som finns för Stockholms stad bör utvecklas.
